**ATTIVITÀ ISPETTIVA STRAORDINARIA AI SENSI DEL
D. LGS 3 APRILE 2006 N. 152 E S.M.I.**

**INSTALLAZIONE
ECOSIS S.R.L.
DI CASTELLANZA (VA)**

RELAZIONE

Ottobre 2018

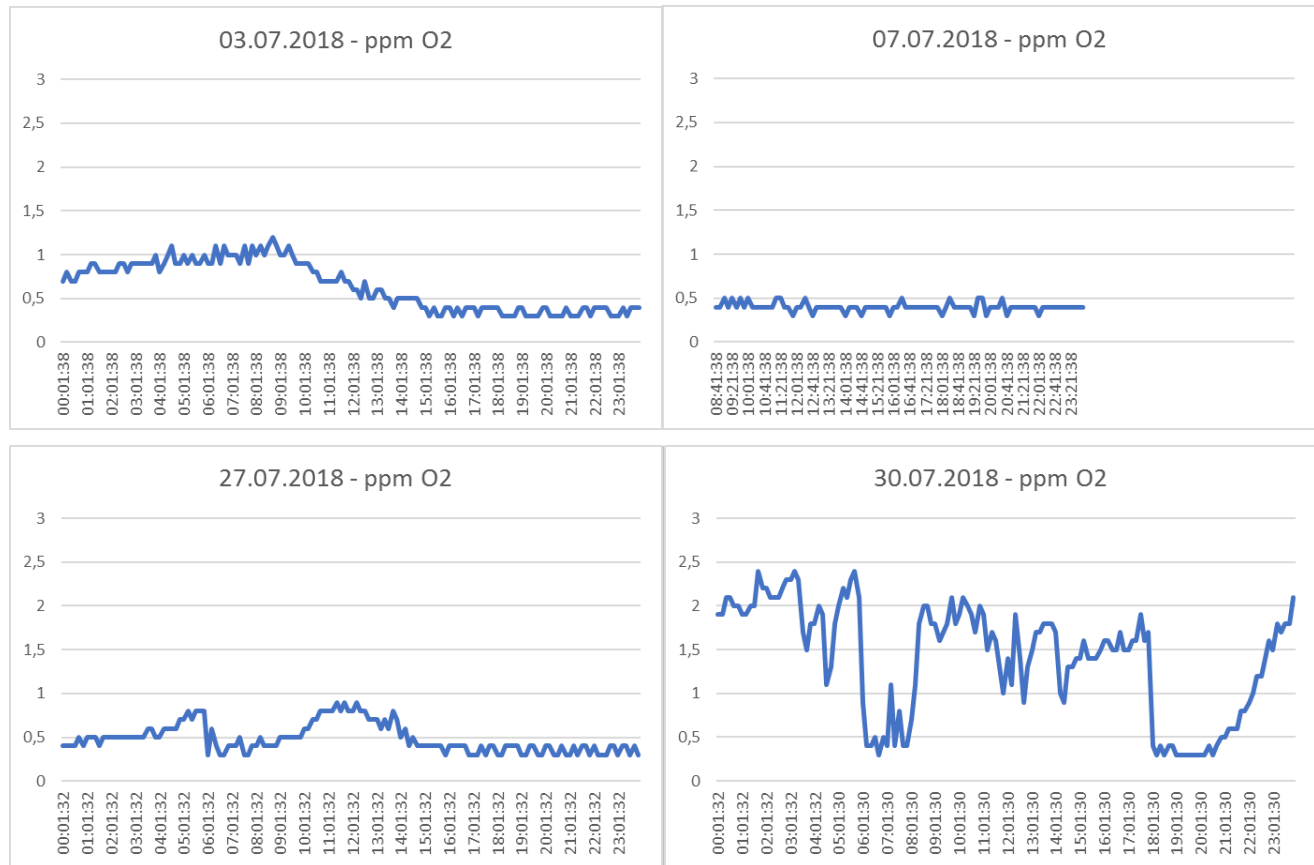
LUGLIO 2018

Si riportano, in forma grafica, i dati scaricati dal PLC di impianto, relativi all'Ossigeno disciolto misurato in vasca a fanghi attivi, nelle seguenti date: 3, 7, 27, 30 luglio, 2,6,27, 31 agosto, 3,4,5 settembre.

- criticità nella capacità di trasferimento dell'ossigeno in vasca che, ad esempio nei giorni 3, 7 e 27 luglio, non ha permesso di raggiungere il valore minimo di concentrazione impostato a 1,4 ppm;
- anomala lettura di valori inferiori a 0,4 / 0,3 ppm, mai rilevati nemmeno nei periodi di denitrificazione (si vedano ad esempio i due periodi di denitrificazione ben visibili nel grafico del 30.07 e 6.08);
- presenza di giornate in cui i dati acquisiti da PLC non coprono l'intera giornata (es: 07 luglio)

---- presenza di letture a partire dal mese di agosto e primi giorni di settembre, particolarmente instabili: si vedano ad esempio le misure effettuate durante la denitrificazione del 6.08 e 31.08, e la variabilità delle misure in fase di ossidazione del 27 e 31 agosto, 4 settembre.

- *La verifica del proprio sistema di areazione al fine di renderlo efficace (omogenea distribuzione dell'ossigeno all'interno della vasca in tutte le condizioni di esercizio della stessa) ed il più possibile efficiente (in grado di trasferire ossigeno con il minor costo energetico); in vasca di ossidazione deve essere mantenuta la necessaria concentrazione di ossigeno atta ad escludere a priori qualsiasi possibilità di produzione di odori molesti; salvo diverse valutazioni di professionista qualificato si individua un valore minimo di 1 mg/l durante le fasi ossidative, rilevato nei punti a minor rimescolamento, in condizioni di alto carico.*

I punti di misura dell'ossigeno dovranno essere rivisti ed eventualmente integrati al fine di avere una misura ed un controllo dello stesso più corretta di quanto effettuato oggi.

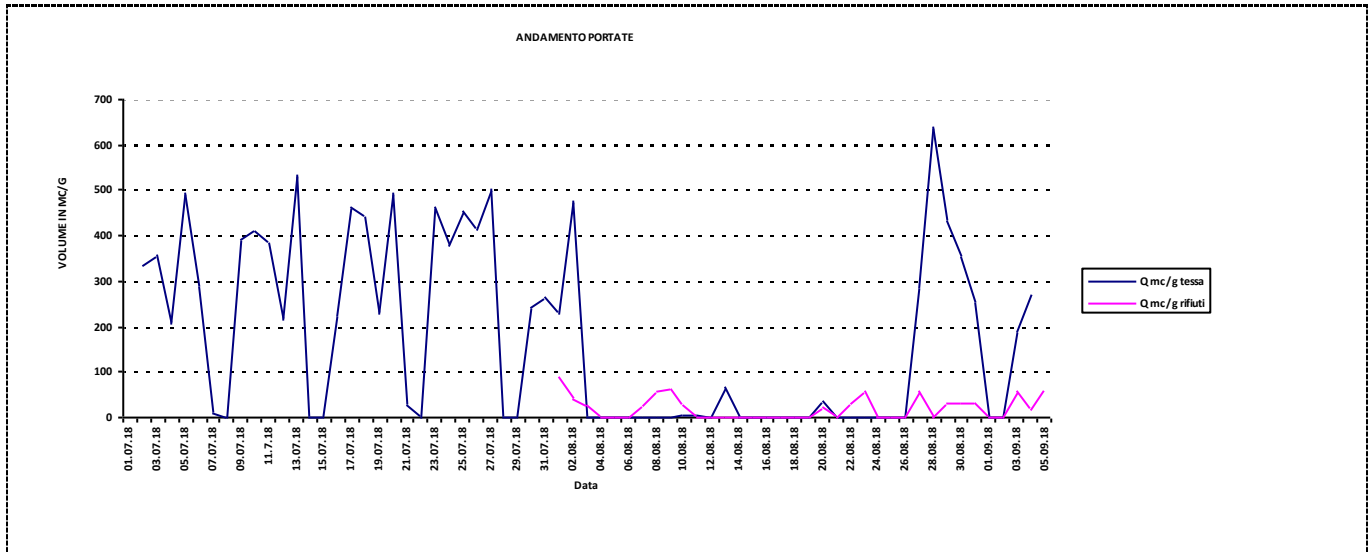
In riferimento al quantitativo espresso in mc/g delle acque trattabili in impianto provenienti dall'insediamento Tessa Srl, che così come riferito al punto 14 del paragrafo E.5.2 non deve essere superiore a 1060 mc/g, è stata svolta verifica rispetto ai dati riferiti dal misuratore di portata; dall'esame di tale verifica si è accertato che (rispetto al periodo considerato) il limite è stato rispettato.
