**Comune di Castellanza
Provincia di Varese**

**RELAZIONE TECNICA
ILLUSTRATIVA**

**OGGETTO: INTERVENTO DI RISANAMENTO CONSERVATIVO
SCUOLA PRIMARIA EDMONDO DE AMICIS
VIA MONCUCCO 35, CASTELLANZA (VA)**

COMMITTENTE: CITTA' DI CASTELLANZA - SETTORE OPERE PUBBLICHE

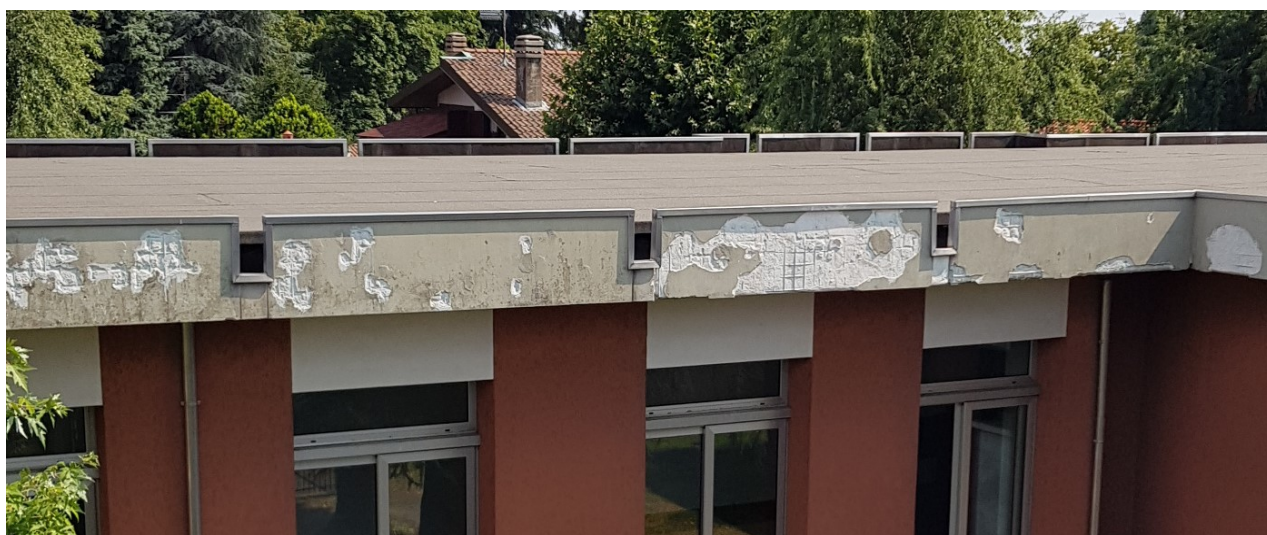
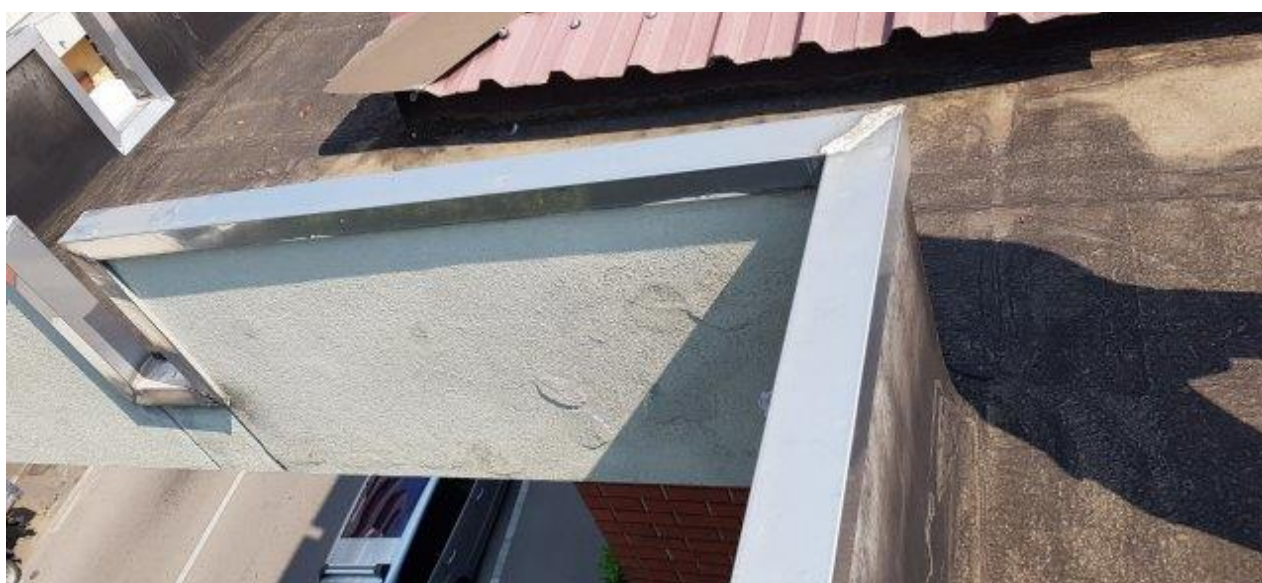
Le porzioni in calcestruzzo, quali gronde in copertura e pilastri di facciata, manifestano fenomeni di distacco dei copriferrì e parziale ossidazione delle armature.

Tali elementi, previa impermeabilizzazione della gronda mediante doppia guaina bituminosa con rimozione e riposizionamento della lattoneria in sommità, devono essere trattati mediante passivazione dei ferri di armatura e ricostruzione delle parti deteriorate. La porzione verticale esterna della gronda verrà quindi rasata (doppia mano di rasante con interposta rete di fibra) e finita con tonachino colorato in pasta. Il sottogronda, opportunamente rappazzato, verrà tinteggiato.

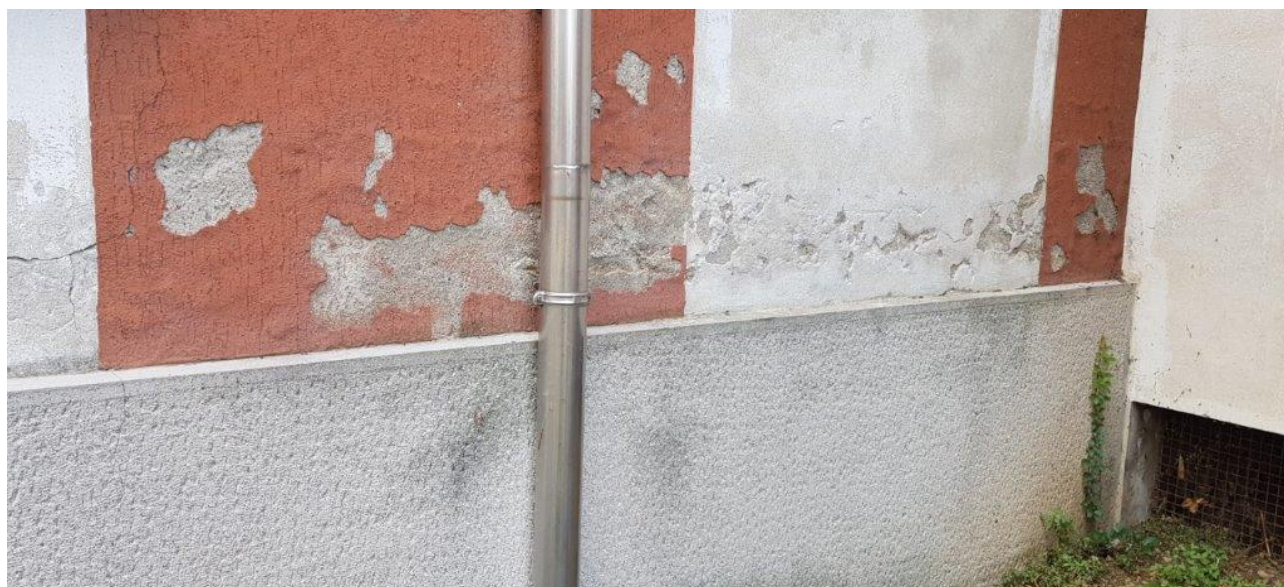
Le infiltrazioni hanno interessato anche le facciate ove sono evidenti fenomeni di sfioritura dell'intonaco e delle pitture esistenti, per tale ragione, per preservare le murature si interviene mediante completa pitturazione delle facciate, previo ripristino della superficie ed imprimitura.

Medesimo trattamento di ricostruzione trattamento impermeabilizzante-consolidante è previsto per lo zoccolo di base.

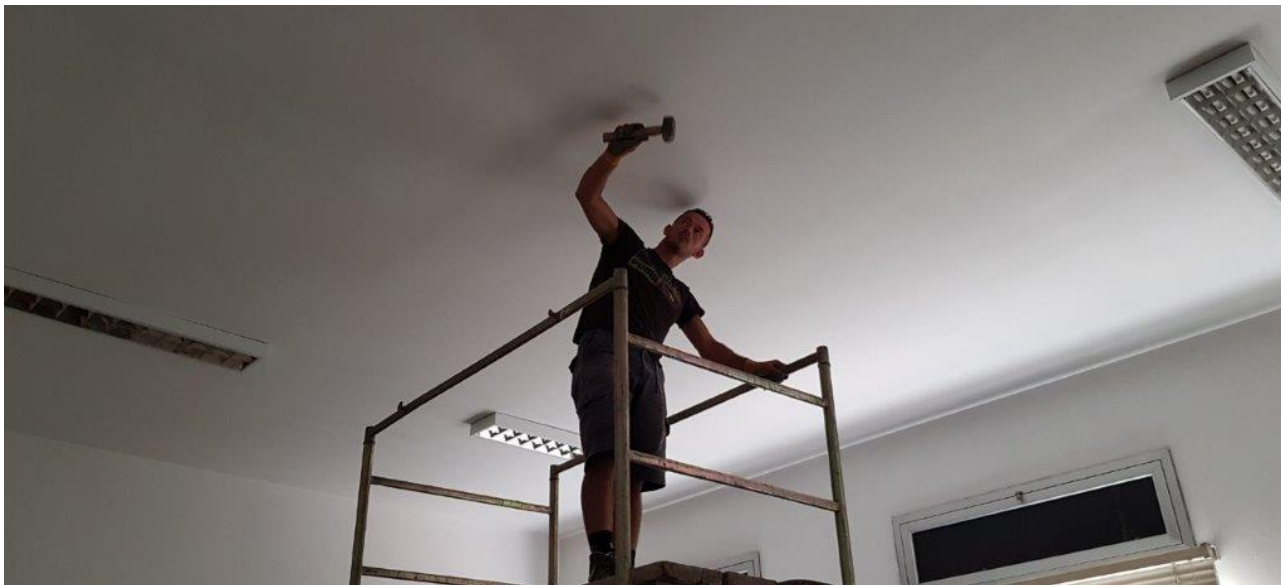
All'interno dell'edificio si sono manifestati fenomeni di sfondellamento delle pignatte di solaio con distacchi delle rasature in gesso dall'intonaco. Con una completa campagna di battitura puntuale sono state controllate tutti gli ambienti dell'edificio, mappando le aule che necessitano di un intervento immediato ed evidenziando quelle che necessitano di un controllo programmato di verifica.

Nelle aule ove i fenomeni sono più importanti è prevista la rimozione delle porzioni incoerenti, rappezzo delle porzioni rimosse e realizzazione di controsoffitto antisfondamento con riposizionamento dei corpi luce presenti ed imbiancatura dei plafoni.
