COMMITTENTE:
 AMMINISTRAZIONE COMUNALE DI CASTELLANZA

INCARICO: Aggiornamento e adeguamento della componente geologica, idrogeologica e sismica del piano di governo del territorio ai sensi della D.G.R. 30 novembre 2011 - n.IX/2616

UBICAZIONE: Castellanza (VA)

OGGETTO: Carta idrografica e delle esondazioni con ubicazione delle opere idrauliche

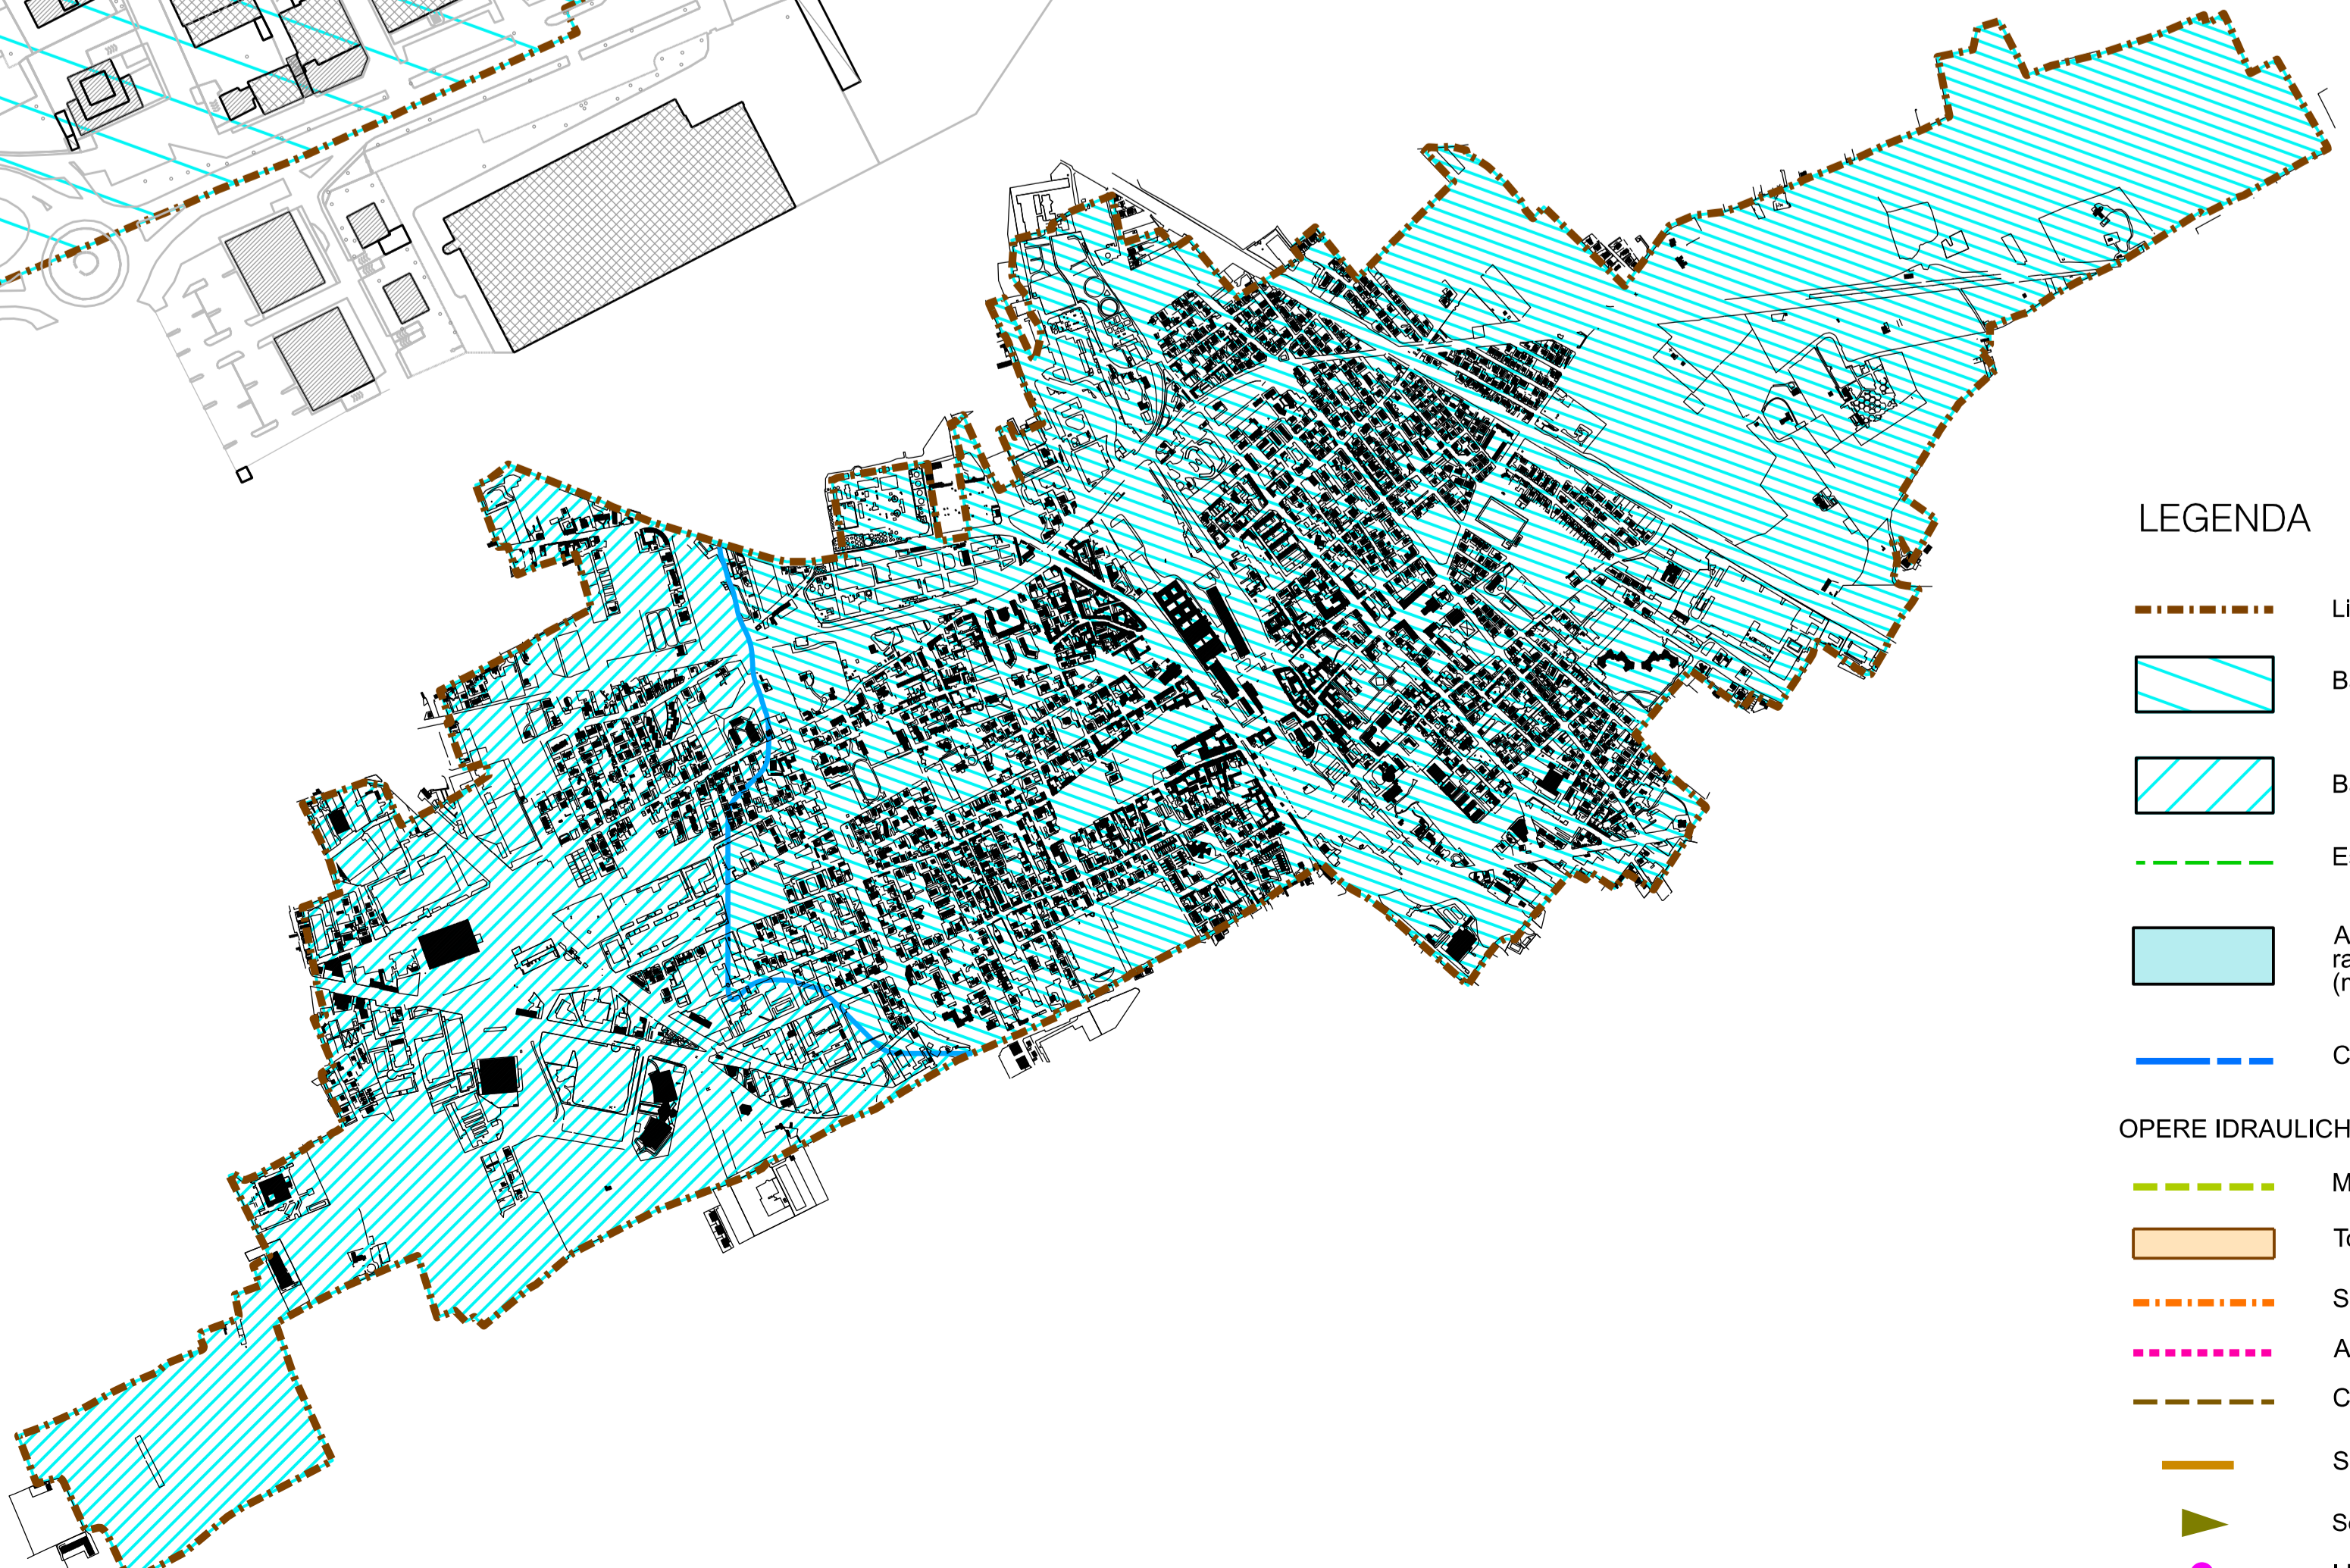
Ponticello industria
Non adeguato e compatibile

Ponticello MJC
Adeguato

Ponte Piazza Castegnate
Non adeguato e compatibile

Passarella Piazza Leonardo Da Vinci
Adeguato

Ponte di Via del Molino
Non adeguato e compatibile

Ponte di Via Gabinella
Non adeguato e compatibile
